Uppdrag Stensiken Tidaholm, provtagningsplan	Kund Samhällsbyggnadsbolaget i Norden AB. Att: Karl-Erik Larsson	Datum 2021-10-29
Uppdragsnummer 19684	Upprättad av Sally Johansson	Ort Göteborg

Provtagningsplan

Inför nybyggnation på del av Stensiken 1, Tidaholms kommun
i samband med framtagandet av *Detaljplan för Stensiken 1*
m.fl

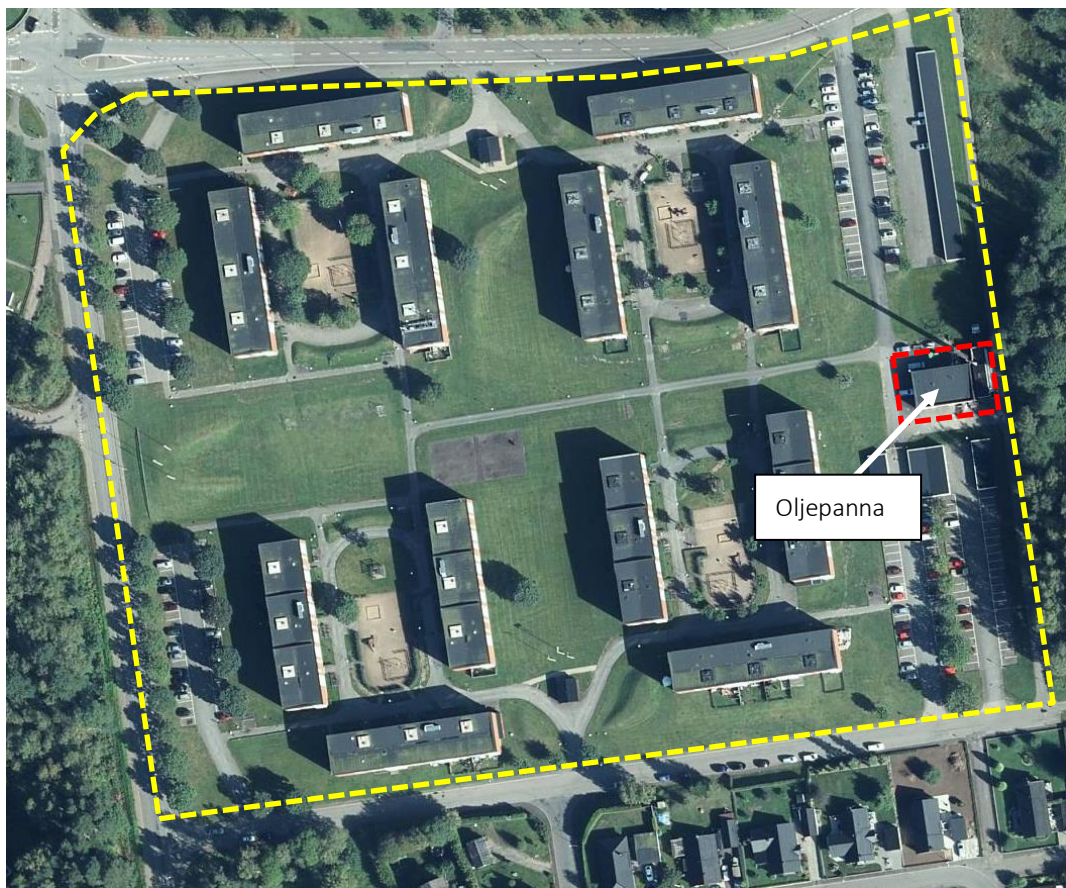
Figur 1. Gul markering visar fastigheten Stensiken 1. Röd markering visar lokaliseringen av oljepannan kring vilken en markundersökning skall utföras.

En ny detaljplan för fastigheten Stensiken i Tidaholm håller på att tas fram och i denna ingår det uppförande av nya flerbostadshus på området. På fastigheten finns idag bostäder, grönytor, parkeringar och en oljepanna, se **figur 1**. På sikt kommer oljepannan att rivras och de byggrätter som nu tas fram i den nya detaljplanen möjliggör byggande av bostäder där pannan idag finns. Rivningen av oljepannan innebär dels en viss mängd schaktmassor, dels behöver markens eventuella föroreningsinnehåll undersökas inför att det skall byggas bostäder på marken. För att ta reda på detta kommer en miljöteknisk markundersökning utföras.

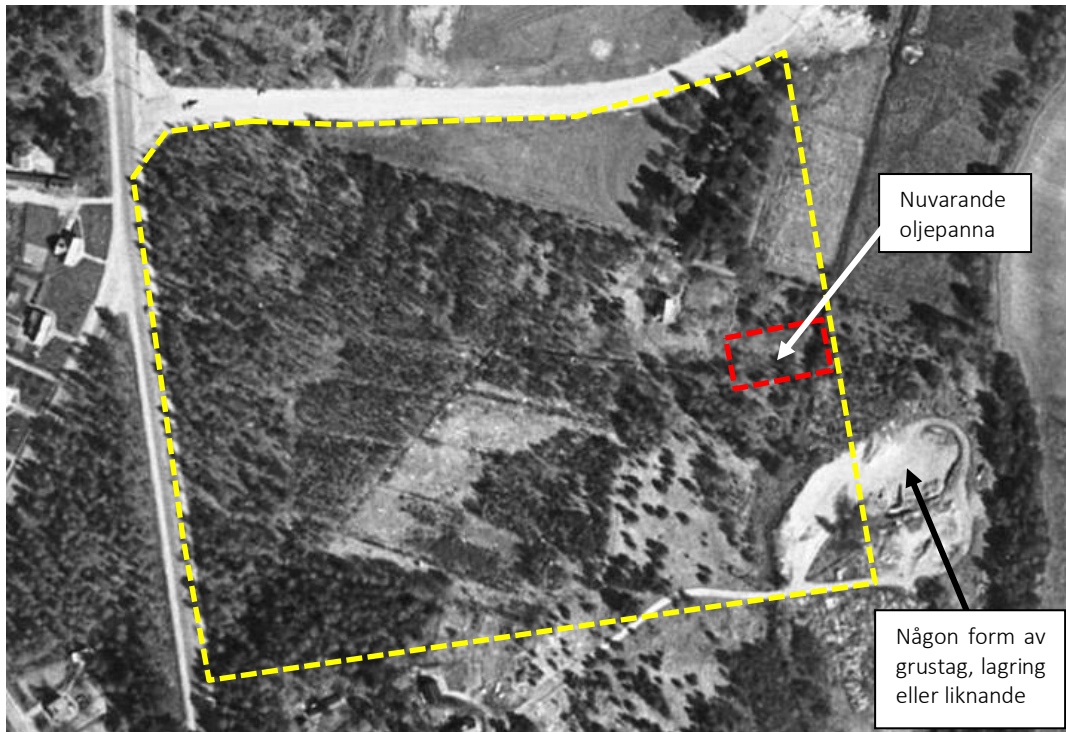
Figur 2. Flygfoto från före 1967 där gul markering visar läget för den nuvarande fastigheten och den röda markeringen visar läget för den nuvarande oljepannan. (Bild från Eniro historiska flygfoton).

Innan fastigheten bebyggdes bestod den av skog och åkermark med undantag av en mindre del som ut att vara en liten del av ett grustag, lagring eller liknande, se **figur 2**.

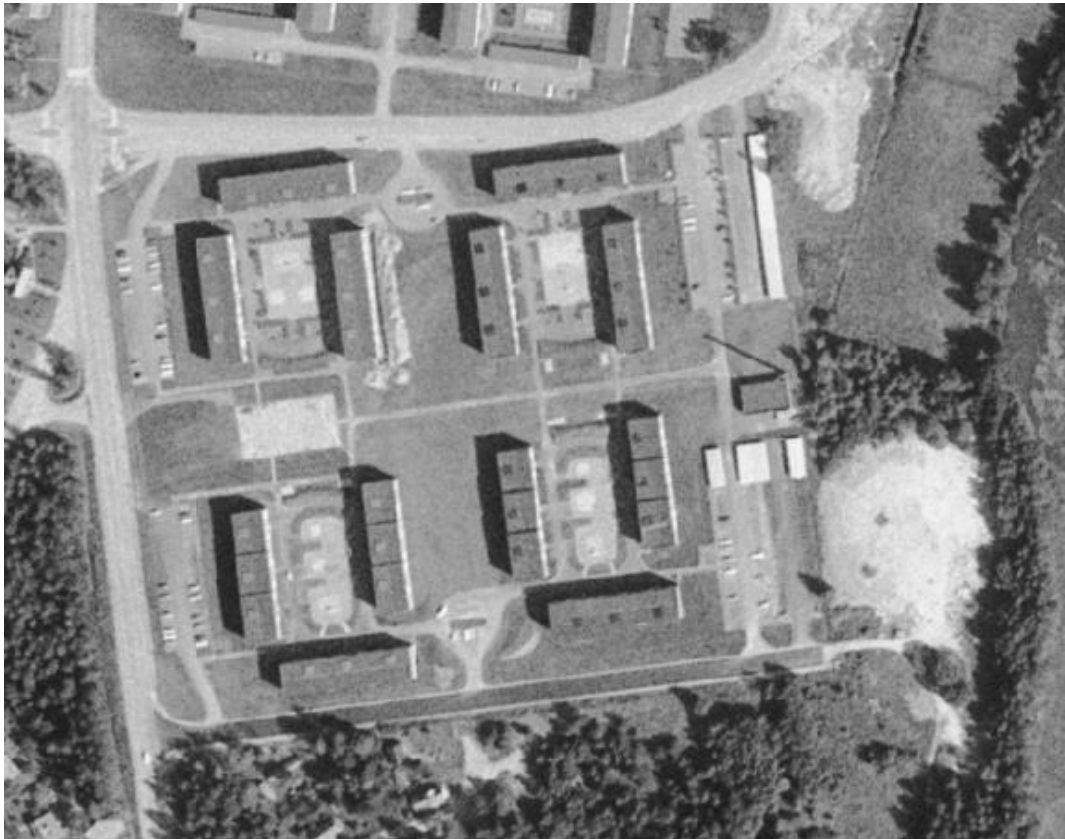
Figur 3. Flygfoto över fastigheten från 1972. På bilden syns att både byggnader, parkeringar och oljepannan nu har uppförts (Foto från Lantmäteriet)

Enligt historiska flygfoton verkar området ha byggts kring 1970-talet, och på flygfoto från 1972 syns både bostadshus, parkeringar och oljepannan på området, se **figur 3**.

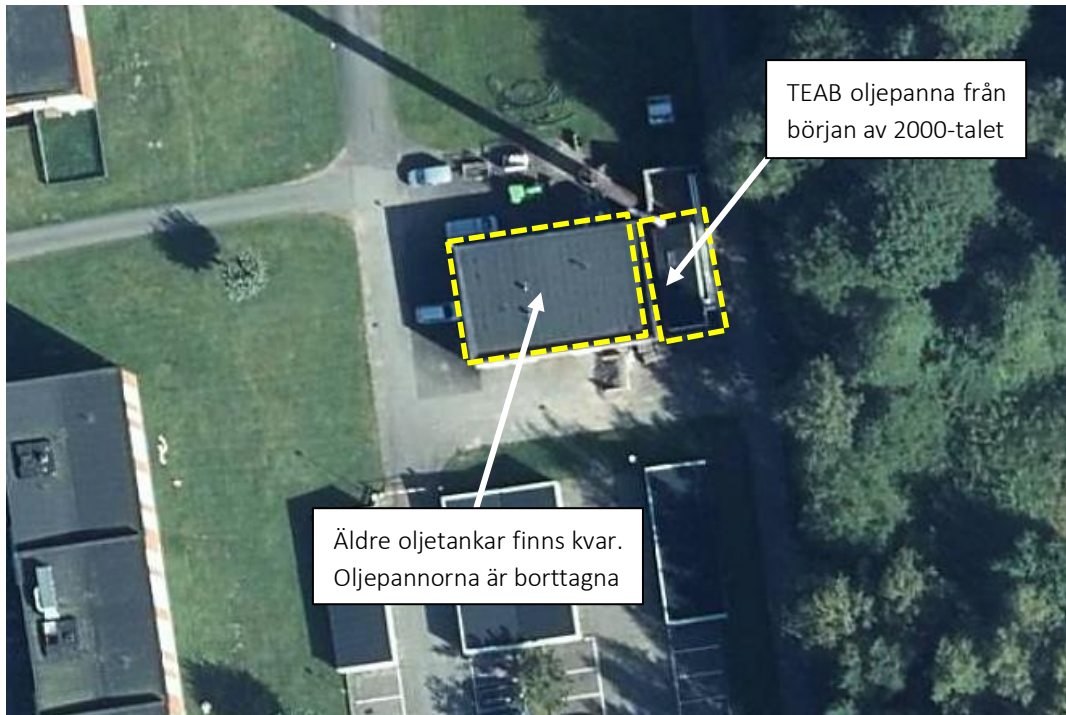
Figur 4. Lokalisering av tidigare och nuvarande oljetankar och pannor

Enligt anställda på Tidaholms Energi & Bostad (TEAB) fick området fjärrvärme runt 2002 och oljepannorna kopplades då bort men oljetankarna är ännu kvar. Runt 2004 började TEAB arrendera en bit mark och installerade då en extern oljepanna i en container som fungerat som reserv och som använts mycket sporadiskt, se **figur 4** för lokalisering. Enligt TEAB har inga utsläpp till mark skett eller rapporterats under perioden 2005-nutid. Det finns inga uppgifter om att några markundersökningar har utförts inom fastigheten vid något tidigare tillfälle. Ingen information från kommunen eller Länsstyrelsen har inkommit kring utsläpp, tillbud eller liknande för fastigheten, men mer material kan ännu inkomma och kommer i så fall att komplettera den historiska beskrivningen.

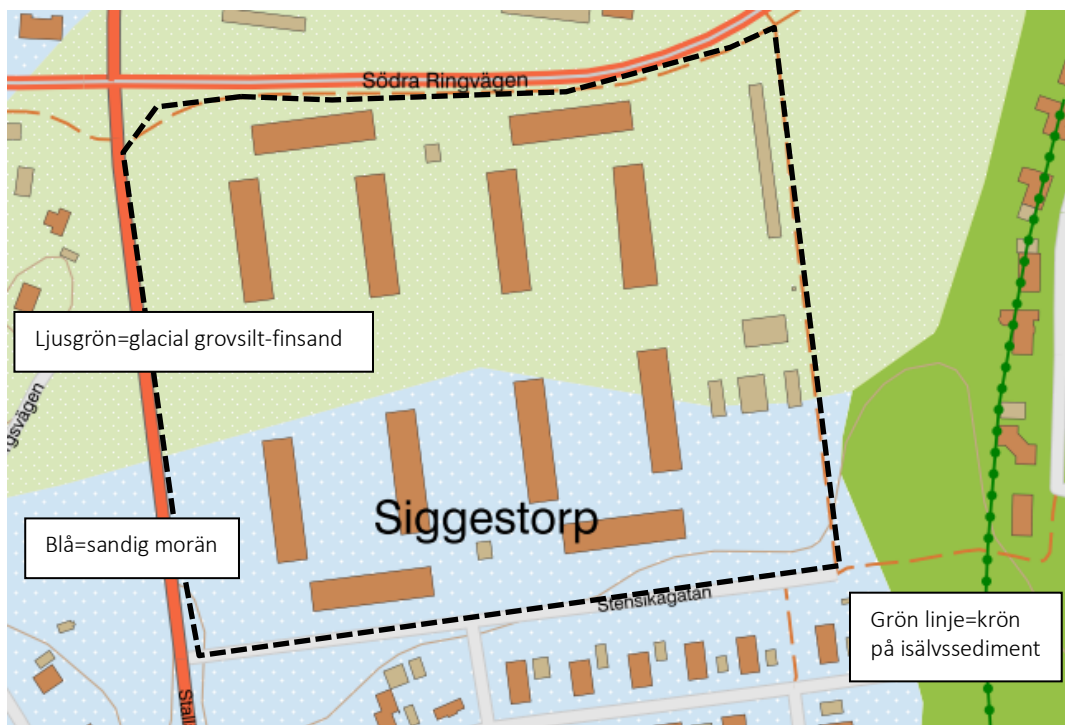
Figur 5. Utdrag ur SGU:s jordartskarta som visar de naturliga jordarterna på aktuell fastighet.

Enligt SGU:s jordartskarta består den naturliga marken på norra halvan av fastigheten av glacial grovsilt-finsand och den södra halvan av sandig morän, se **figur 5**. Det finns vattendrag både öster och väster om fastigheten, där det i väster utgörs av en större å vid namn Tidan och i öster utgörs av ett icke namngivet vattendrag, se **figur 6**. Med hänsyn till topografin som direkt öster om fastigheten består av isälvsavlagringar som är högre än omgivande mark antas grundvattenriktningen från fastigheten främst gå mot väst/nordväst.

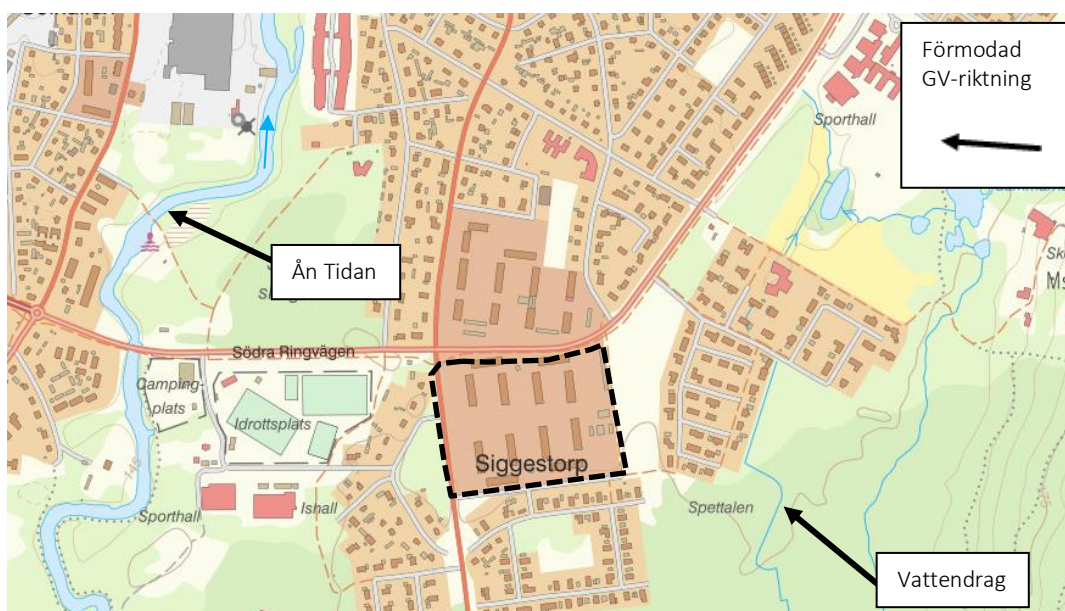
Figur 6. Utdrag ur VISS Vattenkarta som visar på närliggande vattendrag för att bedöma grundvattenriktningen.

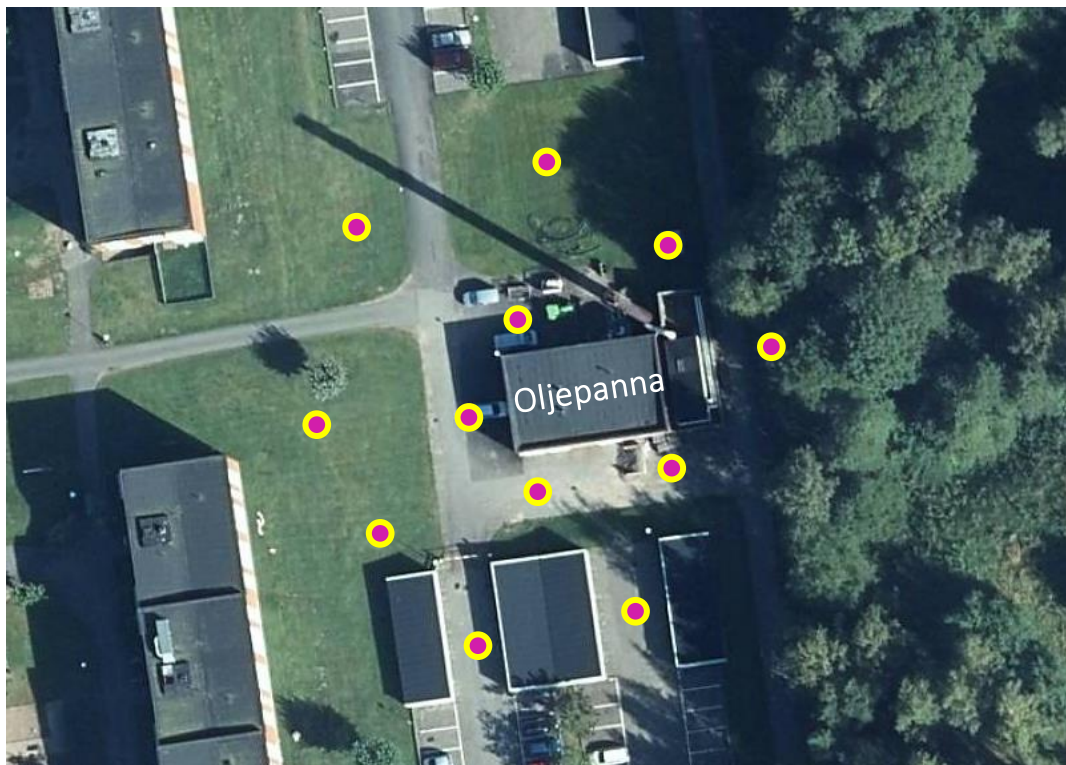
Figur 7. Föreslagen provtagningsplan för mark inom del av Stensiken 1 i direkt anslutning till oljepannan.

Då det inte finns några direkt misstänkt förorenade punktområden i mark utanför byggnaderna placeras punkterna systematisk för att som helhet täcka in närområdet runt oljepannan. Provtagning planeras i 12 punkter under en fältdag med geoteknisk borrhandsvagn ned till naturlig mark på visuellt urskiljbara lager om max en halvmeter, se **figur 7**. Observera att ingen ledningskoll har utförts inför upprättande av provtagningsplanen, varför vissa punkter kan behöva flyttas när ledningars läge blir känt. Proverna analyseras för tungmetaller, PAH, alifater, aromater samt BTEX.

Tjärasfalt användes i Sverige fram till mitten av 70-talet och eftersom fastigheten bebyggdes kring 1970-talet finns det risk för tjärasfalt antingen ytligt eller som ett undre lager. Asfalten provtas därför i de punkter som är asfalterade och analyseras med avseende på PAH.
